KAJIAN KERUSAKAN MATERIAL SUPERHEATER TUBE 2" DENGAN PENDEKATAN STANDAR ASTM

Koos Sardjono Kuntadi P

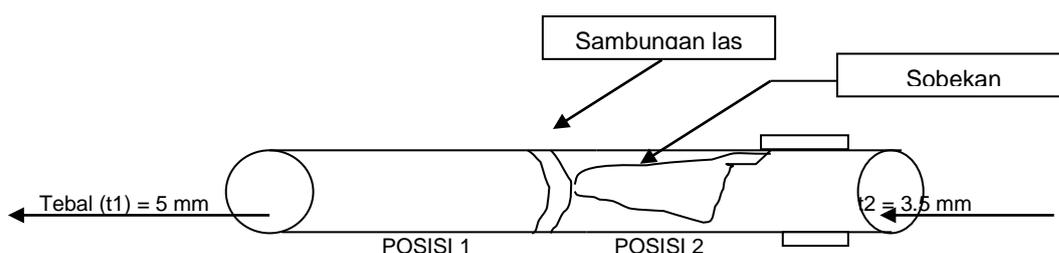
Gambar 1 Skema Posisi Pipa *Secondary Superheater*

Dari hasil analisa komposisi kimia menunjukkan bahwa pipa pada posisi 1 dan posisi 2 berbeda jenisnya, yaitu yang berada pada posisi 1 identik dengan ASTM SA –106 grade C ialah baja karbon dengan kekuatan tinggi sedangkan yang berada pada posisi 2 identik dengan ASTM SA – 192 ialah baja karbon dengan kekuatan rendah (ref.1).

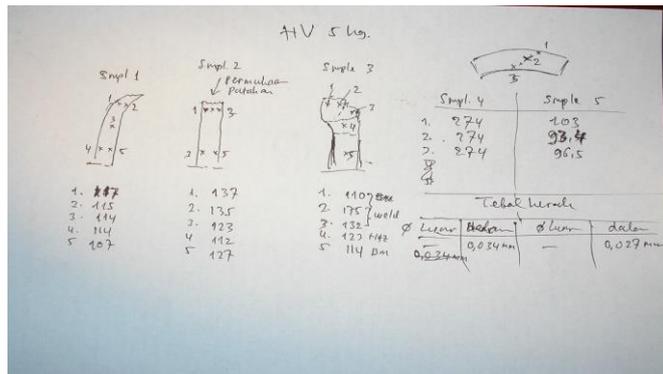
Sketch

x = Test Location / Lokasi Uji
