BANGUNAN TAHAN GEMPA BERBASIS STANDAR NASIONAL INDONESIA

Prof. Suwandojo Siddiq

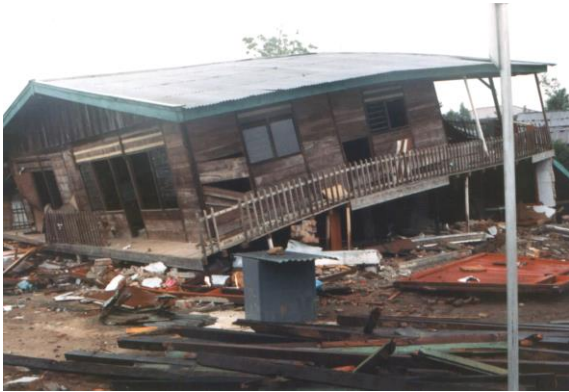
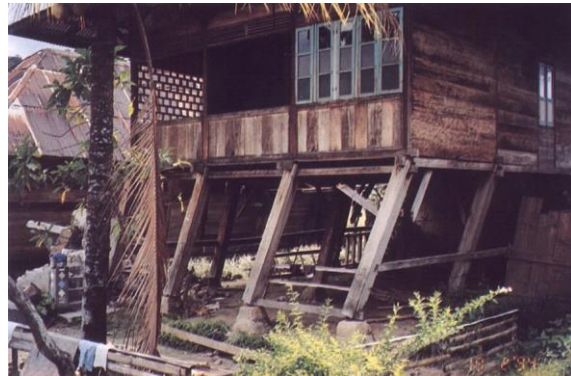
Gambar 4 Struktur Rangka Kayu pada Bangunan Penduduk (*Tradisional*) Sumatera

Kelemahan struktur rangka bangunan seperti terlihat di Gambar 4 adalah:

- a. massa (beban-tingkat) besar terpusat di lantai atas, dan
- b. struktur rangka bawah lemah dan tidak kaku, *soft story*. Ikatan antara kaki kolom dengan fondasi umpak tidak ada.
- c. sistem sambungan kolom dan balok (sistem takikan) tidak kaku dan lemah, akibatnya bangunan mudah tumbang bila terkena beban datar (*lateral*). Gempa Liwa 16-2-1994.

Saran Perbaikan Konstruksi (Rumah Kayu):

- a. mengkakukan kolom-kolom di tingkat bawah dengan memasang diagonal *bracing* (batang pengaku-silang),
- b. memperbaiki teknik sambungan kolom bawah dengan kolom atas,
- c. menggunakan kayu yang tidak mudah lapuk untuk komponen struktur vertikal (berat jenis kayu $\geq 0,55$),

- d. memperbaiki hubungan kaki kolom dengan fondasi,
- e. mengikat kaki-kaki kolom dua arah (seperti *tie-beam*),
- f. memperbaiki hubungan kaki kolom dengan fondasi umpak, dengan memasang pelat baja+baut sebagai jangkar pengikat.

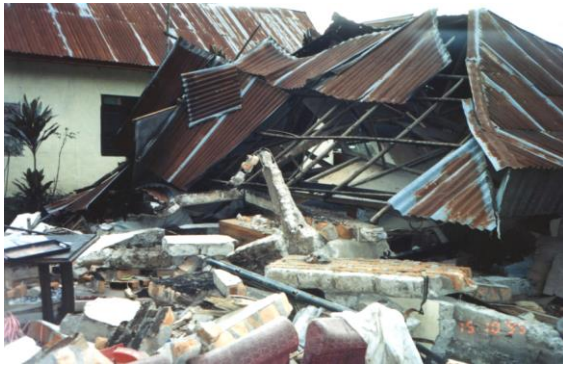
Gambar 5a Struktur pasangan bata polos, bobot matinya besar, kekuatan dan daktilitasnya terhadap beban lateral (gempa) sangat rendah, sehingga mudah runtuh total pada gempa Kerinci 7-10-1995.

Saran Perbaikan Struktur:

Untuk mencegah runtuhnya sistem struktur ini, disarankan menggunakan penguat sistem

rangka beton bertulang atau rangka kayu, sehingga dinding pasangan yang dikelilingi oleh balok dan kolom beton atau kayu dapat berfungsi sebagai *confined-masonry* dan *shear-wall*. Kuat terhadap gempa.

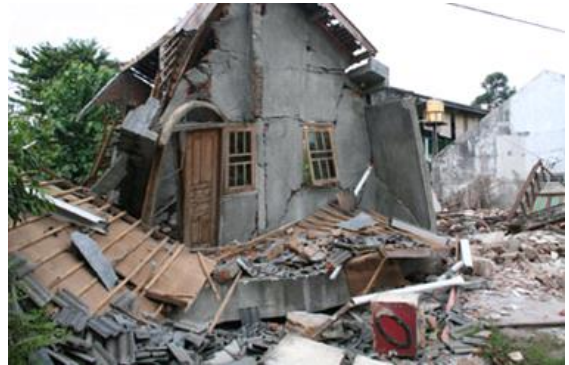
Gambar 5b Rusak berat (runtuh total) bangunan rumah yang struktur vertikalnya terbuat dari dinding pasangan bata polos, tanpa komponen perkuatan. Akibat Gempa Yogya 27-5-2006.

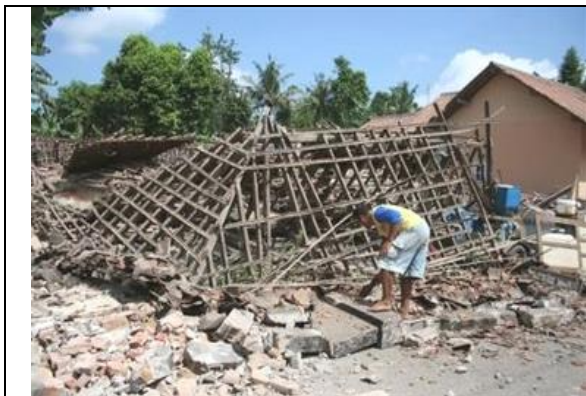
Gambar 5c Roboh total bangunan rumah tradisional Jawa (BRTJ), akibat robohnya sokoguru dan dinding penyangganya, diikuti jatuhnya seluruh rangka atap.

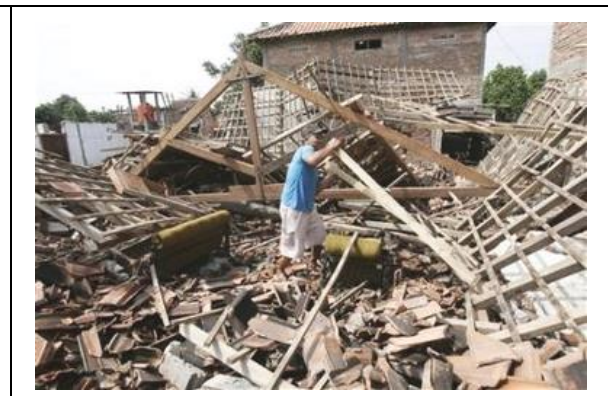
Gambar 5d Walaupun rangka atap (kuda-kuda) masih utuh, tetapi runtuhnya dinding-bata pemikul atap, menyebabkan runtuh total seluruh bangunan.

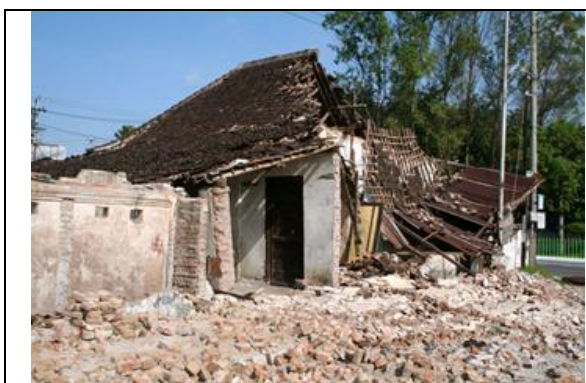
Gambar 5e Dinding bata polos roboh, diikuti jatuhnya rangka atap. Bata reruntuhan dinding berserakan akibat rendahnya mutu adukan, (latar depan). Gempa Yogya, Kab. Bantul.

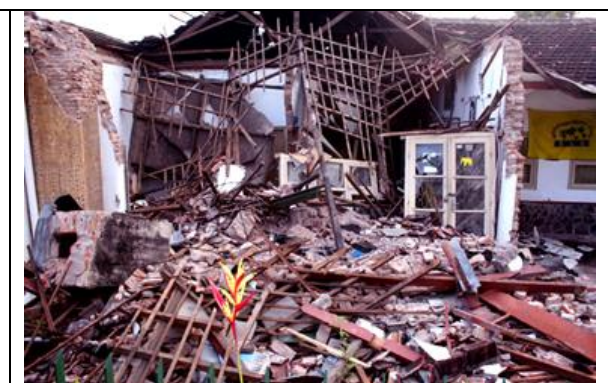
Gambar 5f Dinding pasangan bata polos (P/M) berfungsi sebagai *bearing wall*, mendukung kuda-kuda atap, runtuh total, diikuti jatuhnya rangka atap. Kota Yogya.

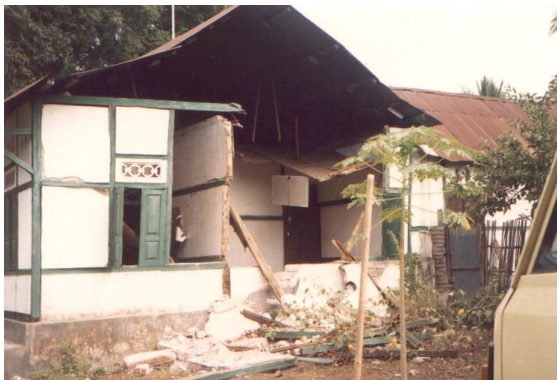
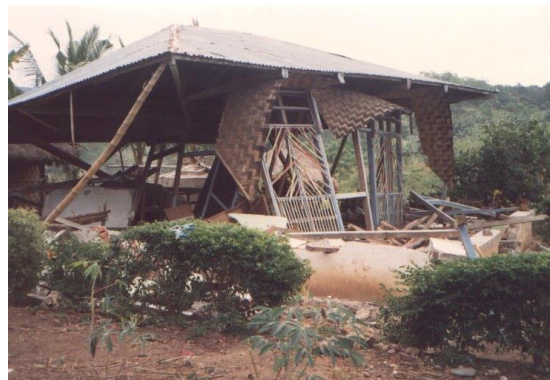
Gambar 6 Struktur rangka kayu yang dikombinasikan dengan pasangan bata sebagai pengisi (*infill-wall*), tetapi tidak dilengkapi besi jangkar yang mengikat sisi-sisi dinding terhadap kolom & balok kayu. Bobot mati pasangan yang besar menghasilkan gaya inersia lateral (*face load*) yang besar, menyebabkan pasangan bata runtuh total. *Gempa Flores 12-12-1992*.

Saran Perbaikan Konstruksi:

- perkuat sambungan/ikatan antara balok dan kolom kayu dengan paku PB-100 – 120 mm,
- pasang batang angker (baja penampang 6–8 mm) di sisi dalam rangka kayu, yang berfungsi sebagai pengikat dinding pasangan ke kolom dan balok.
- dinding bata dipasang lagi menggunakan adukan 1PC : 4 - 5 Pasir.

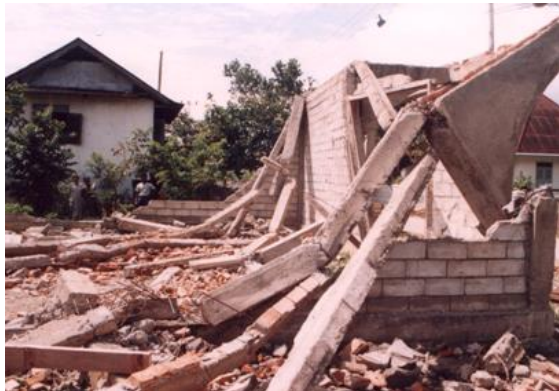
Struktur ini masih baru selesai dibangun, masih belum beratap, tetapi runtuh disebabkan oleh

- mutu bahan beton yang sangat rendah (*foto kiri*),
- detail tulangan yang tidak memenuhi syarat “kesatuan komponen”, yaitu ujung tulangan balok tidak terjangkar cukup dalam ke kolom, demikian juga ujung tulangan kolom tidak terjangkar cukup panjang ke balok, (*foto kanan*), lihat Gambar 5d.
- join balok-kolom tidak dilengkapi dengan sengkang penahan geser dan pengekuat inti join (*confining steel*).

Gambar 7a Gempa Kerinci, Sumatera 7-10-1995, Struktur rangka beton bertulang yang dikombinasikan dengan dinding pasangan bata pengisi (*infill-wall*).

Saran perbaikan:

Untuk mencegah terjadinya keruntuhan seperti ini, maka harus dilakukan:

- a memperbaiki mutu beton dan mutu pengerjaan. Campuran bahan untuk 1 m³ beton misalnya 300 kg PC:800 kg Pasir:1000 kg Kerikil dan 200 Liter air, dapat digunakan untuk struktur bangunan sederhana.
- b penyelesaian detail tualangan harus mengikuti ketentuan struktur tahan

- c gempa SNI Beton tahun 2002, yaitu ujung tulangan suatu komponen rangka harus terjangkar cukup kuat ke dalam komponen lain yang tersambung satu sama lain.
- d memasang beberapa tulangan sengkang (penahan geser dan pengekang inti join) pada join balok kolom.

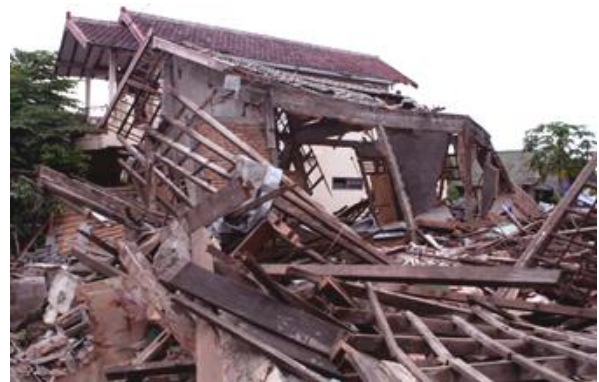
Gambar 7b Runtuh struktur rangka beton (BTRS), akibat kelemahan pada joint (BCJ, *Beam Column Joints*), diikuti dgn jatuhnya seluruh rangka atap.

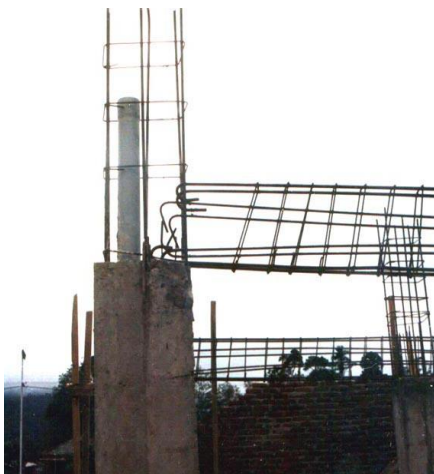
Gambar 8a Contoh detail baja-tulangan struktur rangka beton yang salah, yang menyebabkan keruntuhan bangunan pada Gambar 5e. Ujung batang tulangan balok tidak terjangkar ke dalam kolom atau balok lainnya. Gempa Liwa Palembang 16-2-1994.

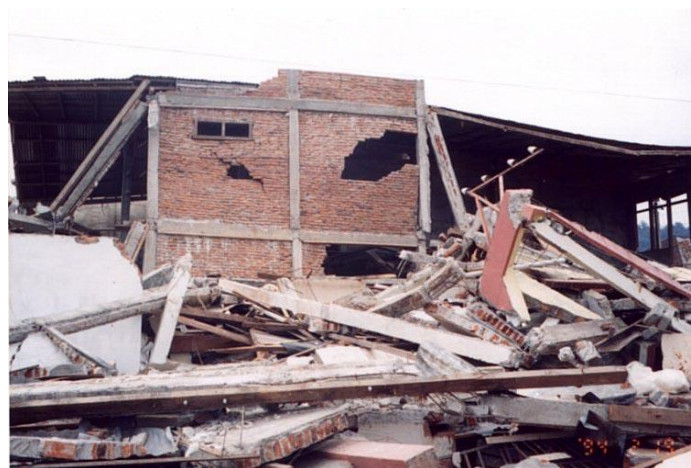
Gambar 8b Struktur rangka beton bertulang yg dikombinasikan dengan dinding pasangan bata. Foto kiri dan kanan, bangunan runtuh disebabkan oleh: (1) dinding bata tidak diperkuat dg tulangan penahan beban tegak lurus bidang (*face load*), (2) penyelesaian detail join komponen beton yang tidak sesuai dengan ketentuan bangunan tahan gempa (lihat keterangan Gambar 5d), (3) mutu pengerjaan yang rendah. Gempa Liwa 16-2-1994.

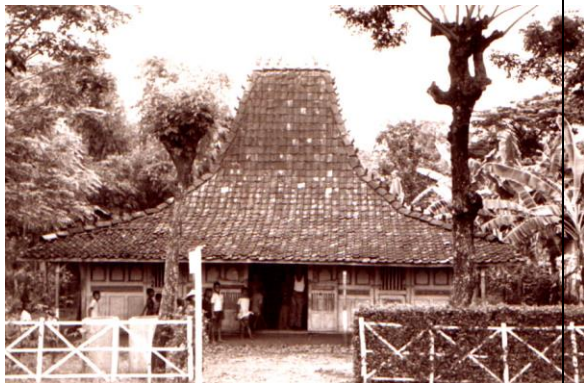
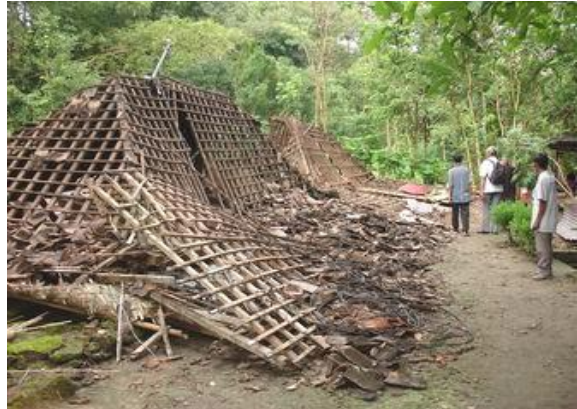
<p>Gambar 9a Dinding rumah tradisional Jawa, aslinya dari kayu papan atau gedek. Sekarang diganti pasangan bata.</p>	<p>Gambar 9b Roboh total bangunan rumah tradisional Jawa</p>

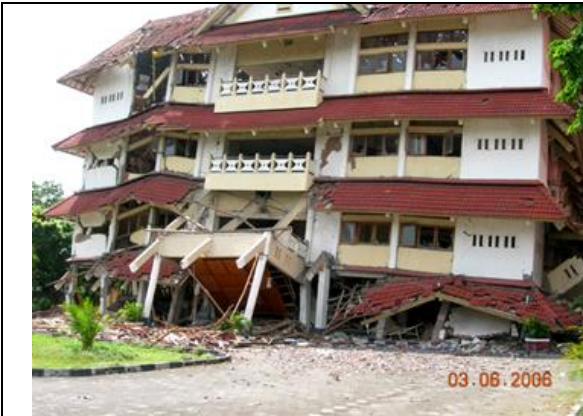
- *Gedung STIE Yogya (Gambar 13a dan 13b)*
Bangunan STIE, 4 tingkat, menggunakan struktur rangka beton bertulang (*open rigid frame structure*). Dimensi penampang kolom yang relatif langsing (sekitar 300 x 300 mm), spasi kolom sekitar 4,0 meter.

Beban tekan aksial akibat beban gravitasi (DL+LL) terhadap kolom terbawah (4x4x4x1) sekitar 65 ton. Jika mutu beton $f'c = 20$ s/d 25 MPa., maka nilai rasio ϕ_0 yang terjadi = $(65000/300/300)/(20 \text{ s/d } 25) = 0,36$ s/d 0,29. Hasil *research* di Laboratorium Struktur Puslitbang Permukiman oleh penulis makalah ini (1993) menunjukkan bahwa syarat kolom daktail $\phi_0 \leq 0,20$. Jadi Struktur Frame R/C STIE kurang stabil dan tidak daktail. Tetapi karena di tingkat atas dipasang banyak dinding dan tingkat terbawah terbuka tanpa dinding, maka kelemahan struktur menjadi bertambah besar akibat kondisi "*SOFT STORY EFFECT*". Akibat yang logis adalah struktur rangka runtuh total akibat torsi dan geser.

Gambar 13a Runtuh struktur terbawah, akibat lemahnya kolom-kolom di tingkat bawah (*soft story effect*). Tingkat terbawah terbuka, sedangkan tingkat di atasnya lebih kaku, dipasang banyak dinding pasangan bata.

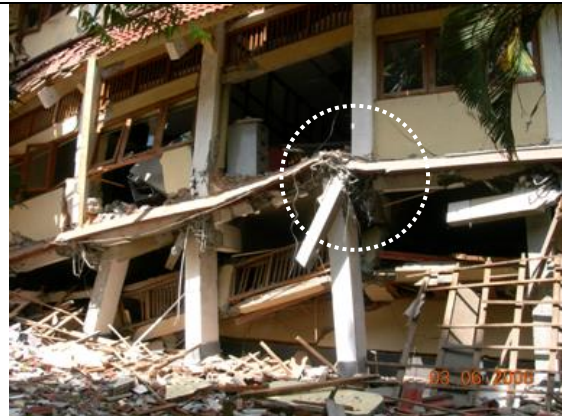
Gambar 13b Lemahnya tingkat bawah juga akibat lemahnya sambungan balok kolom, *beam-column-joint*. Join-kolom balok, terlihat tidak dilengkapi dengan sengkang penahan geser (*confined /shear stirrups*), akibatnya join mengalami kerusakan dini.

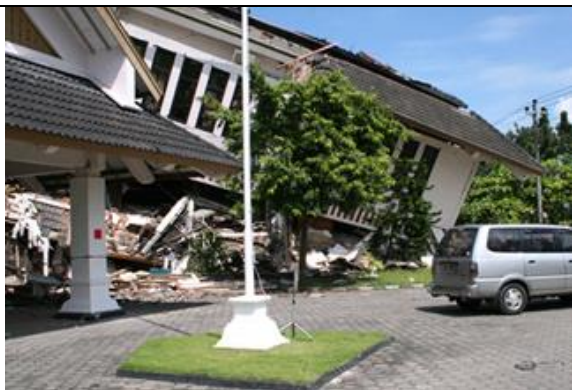
Bangunan gedung BPKP, 2 tingkat, struktur rangka kaku beton bertulang. Di tingkat bawah terbuka (bukaan jendela kaca). Di tingkat atas lebih kaku banyak dinding. Akibatnya *soft story*. Sisi timur (kiri) struktur bangunan lebih kaku, sehingga bangunan sisi barat yang tingkat bawahnya terbuka (*soft story*) mengalami deformasi puntir (*torsi*). Jadi bangunan runtuh akibat kombinasi soft story dan torsi.

Gambar 14a Bagian barat (kanan) gedung runtuh akibat torsi dan *soft column effect*.

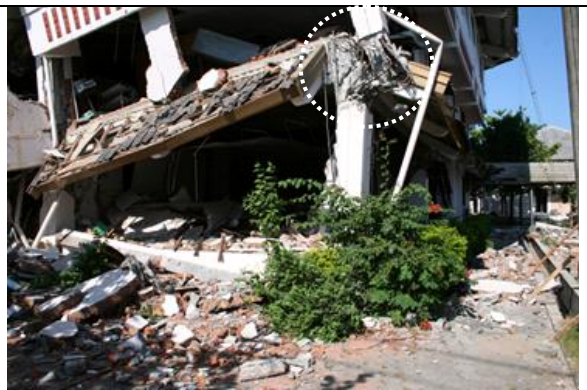
Gambar 14b Rusak geser pada BCJ (*beam-column-joint*), akibat kurangnya sengkang penahan geser.
